Místa se zvýšeným rizikem výskytu dřevokazných hub,
hmyzu, plísní, zatékáním srážkových vod a porušení
celistvosti střešní krytiny

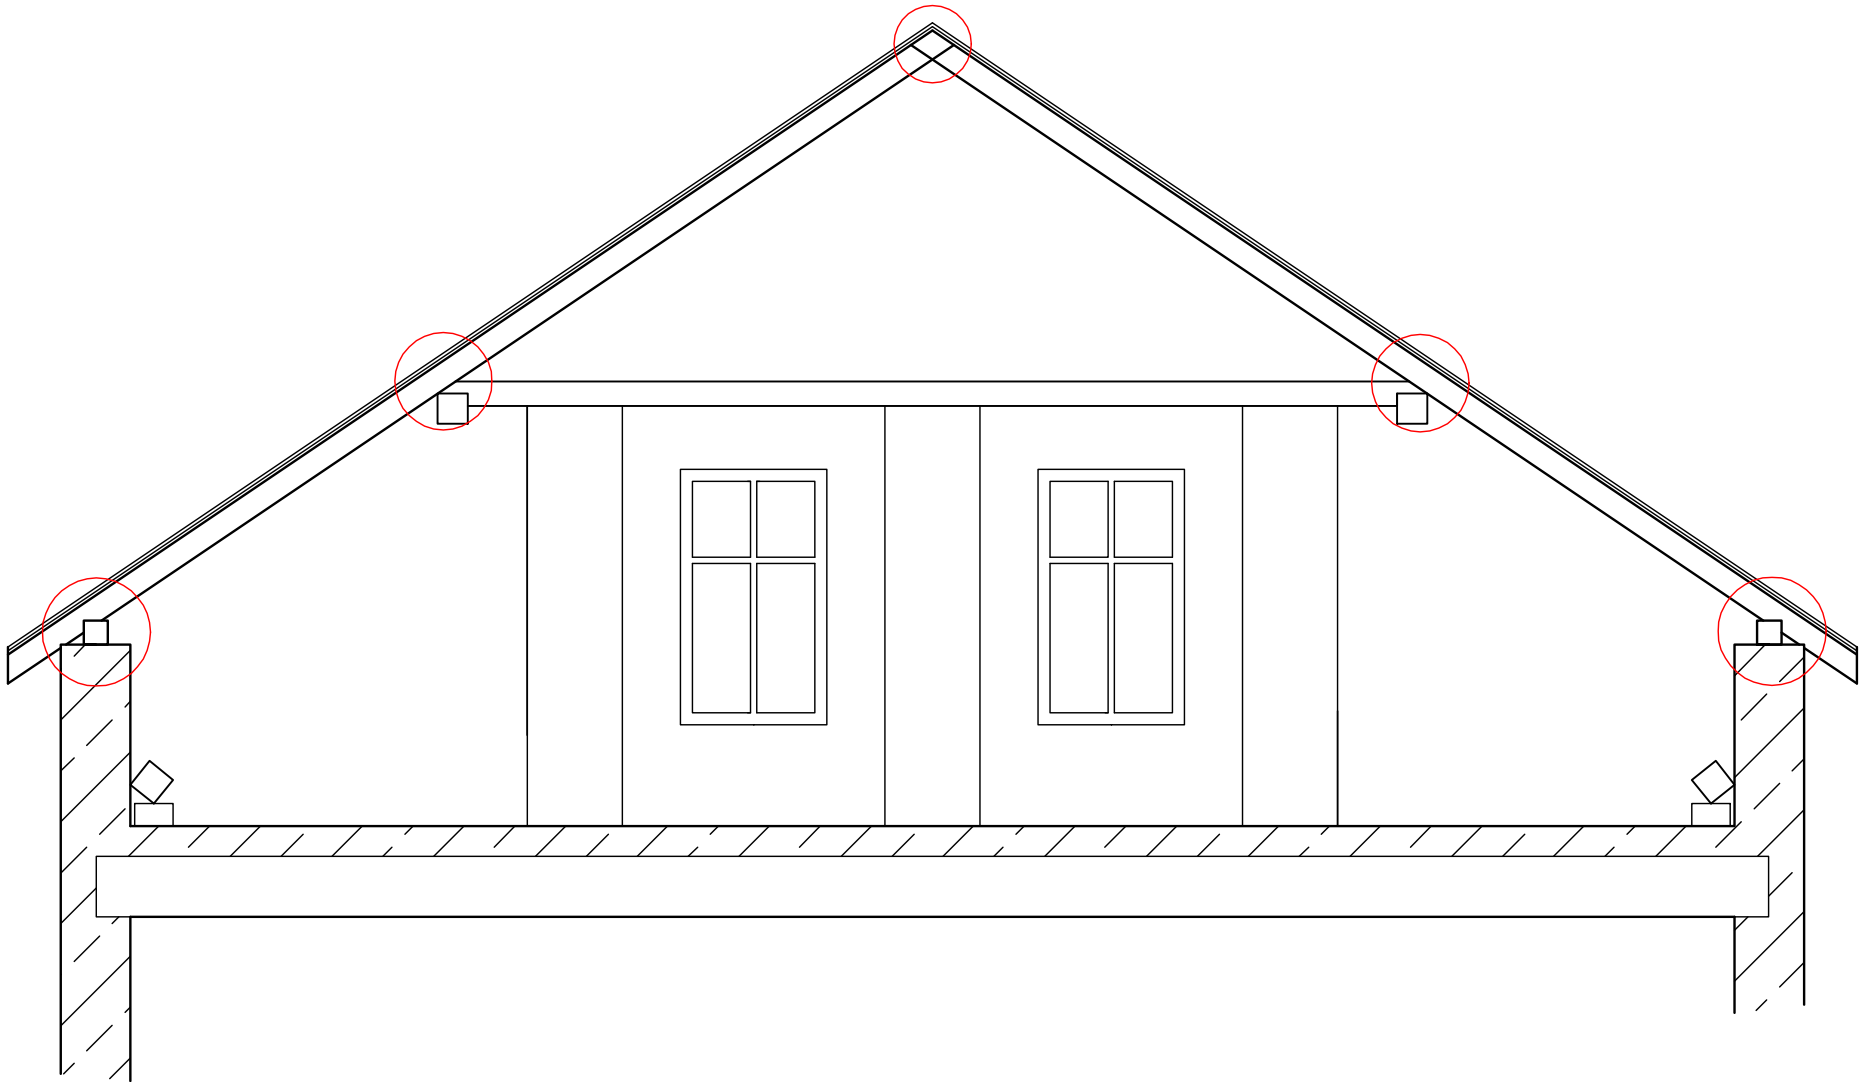
Pozn.: Ve styku dřevěných prvků krovu s obvodovým nebo
vnitřním zdivem, dochází často ke kondenzaci vlhkosti.
Poté zde vznikají ideální podmínky pro šíření
dřevokazných hub a následně může dojít k degradaci
dřevní hmoty a snížení její únosnosti.
